## LA FASE TARDA DELL'ABITATO DI MURSIA NELL'AREA NORD-OVEST DEL SETTORE B

Alessandra Magri<sup>1</sup>

### RIASSUNTO

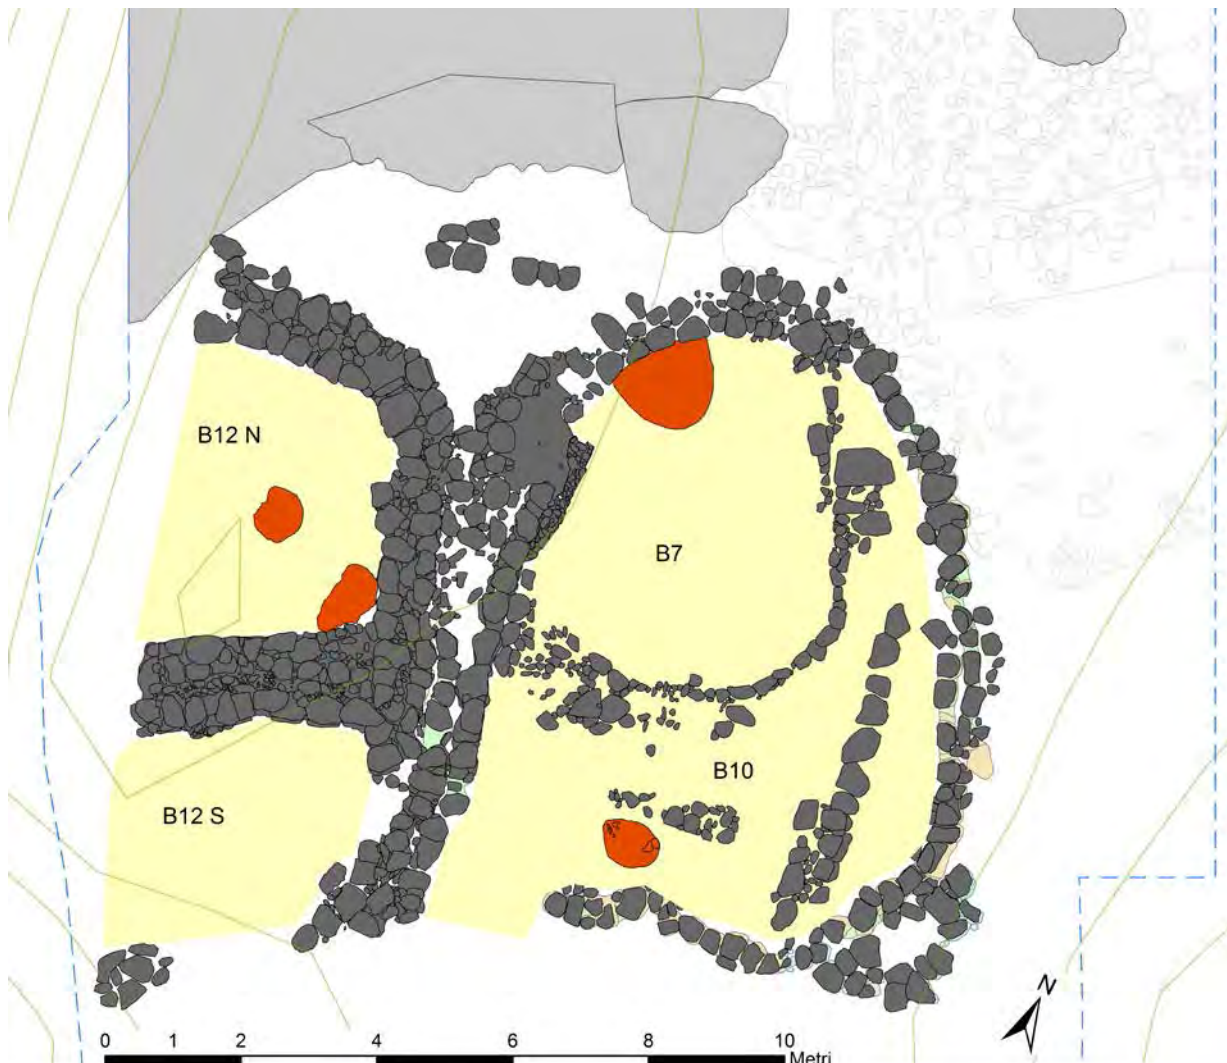
Fig. 1 - Mursia. Area Nord con le strutture di Fase 3.

Dal punto di vista planimetrico, per Area Nord si intende tutta l'ampia zona del terrazzo situata ai margini settentrionali del settore B (Fig. 1), con una superficie di 231 m<sup>2</sup> ca., delimitata nel lato Nord dalla roccia naturale affiorante, nel lato Ovest, verso mare, dalla scarpata creata con la costruzione della strada perimetrale, nel lato Sud, dai limiti dello scavo dell'Università di Pisa degli anni '60-'70 (Tozzi 1968; Tozzi 1978) e nel lato Est, verso l'entroterra, dagli attuali limiti di scavo sul margine orientale del settore.

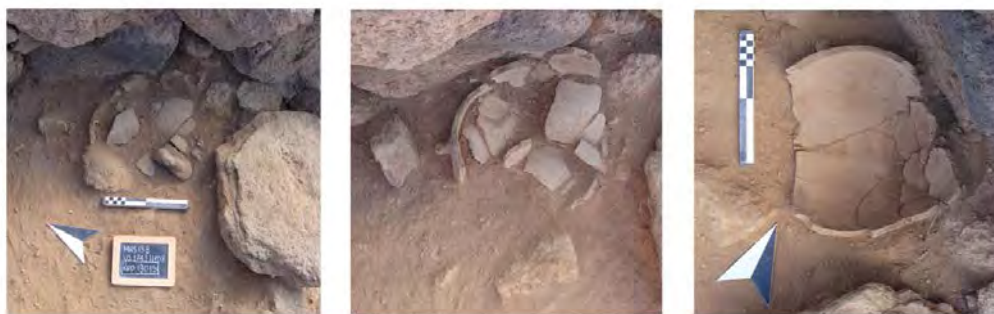
Fig. 8. B13 Nord. Olla (Rep.13015) in fase di scavo sul piano del battuto 1243.

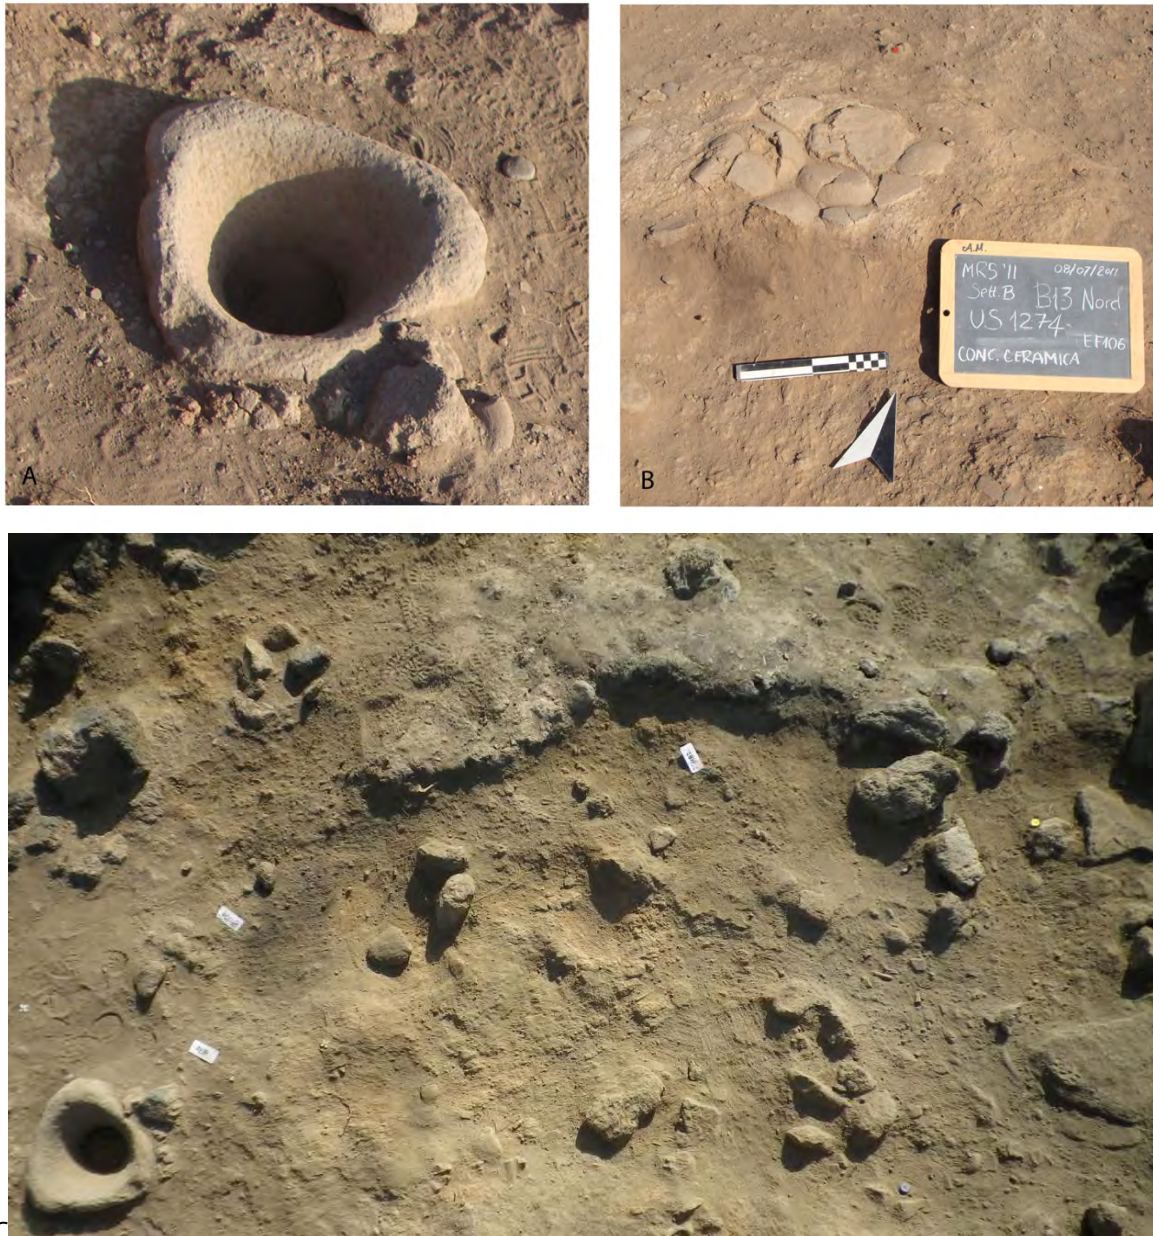
Fig. 10. B13 Nord.. A - Mortaio litico (US 1201) nel battuto pavimentale 1274. B - Concentrazione ceramica (Rep. 11068)  
C. - In alto al centro il battuto pavimentale compatto 1153; in basso a sinistra il mortaio 1201.

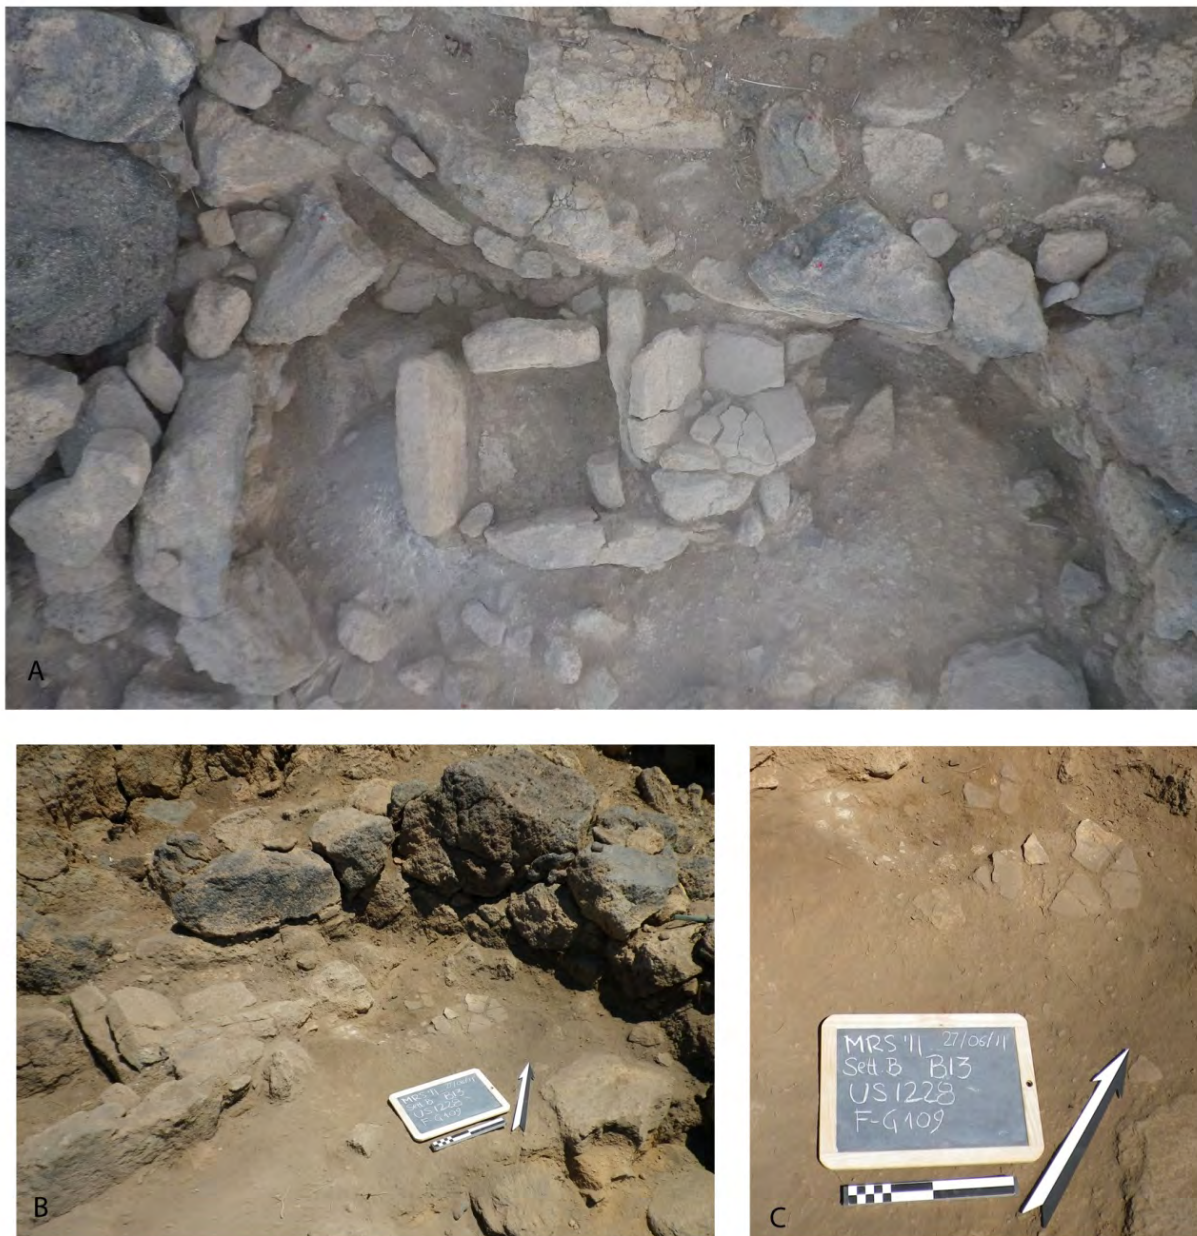
Fig. 20. Area Nord. Strutture sul lato settentrionale (Fase 2a). A - Cista litica (US 863) presso l'abside 1194; B - Piano d'uso (US 1228) con concentrazione ceramica; C - Foto di dettaglio

Sul fianco orientale della cista, e adagiata sul piano 1228, si trova una lastra litica quadrangolare fratturata ma in connessione, interpretabile come portello di chiusura/coperchio della cista stessa. Immediatamente ad Est di tale lastra si individua una lente cinerina biancastra (**US 1227**), contenente minuti ciottoli e qualche fr. ceramico, probabilmente riferibile ad attività di combustione legate all'uso della cista. Lo strato di frequentazione accumulatosi sul piano 1228 è costituito da un sedimento limo-sabbioso friabile marrone (**US 1225**) contenente frustuli di carbone, grumi di concotto, ossa animali di medie e grandi dimensioni e fr. di ceramica da cucina (Rep. 11010).

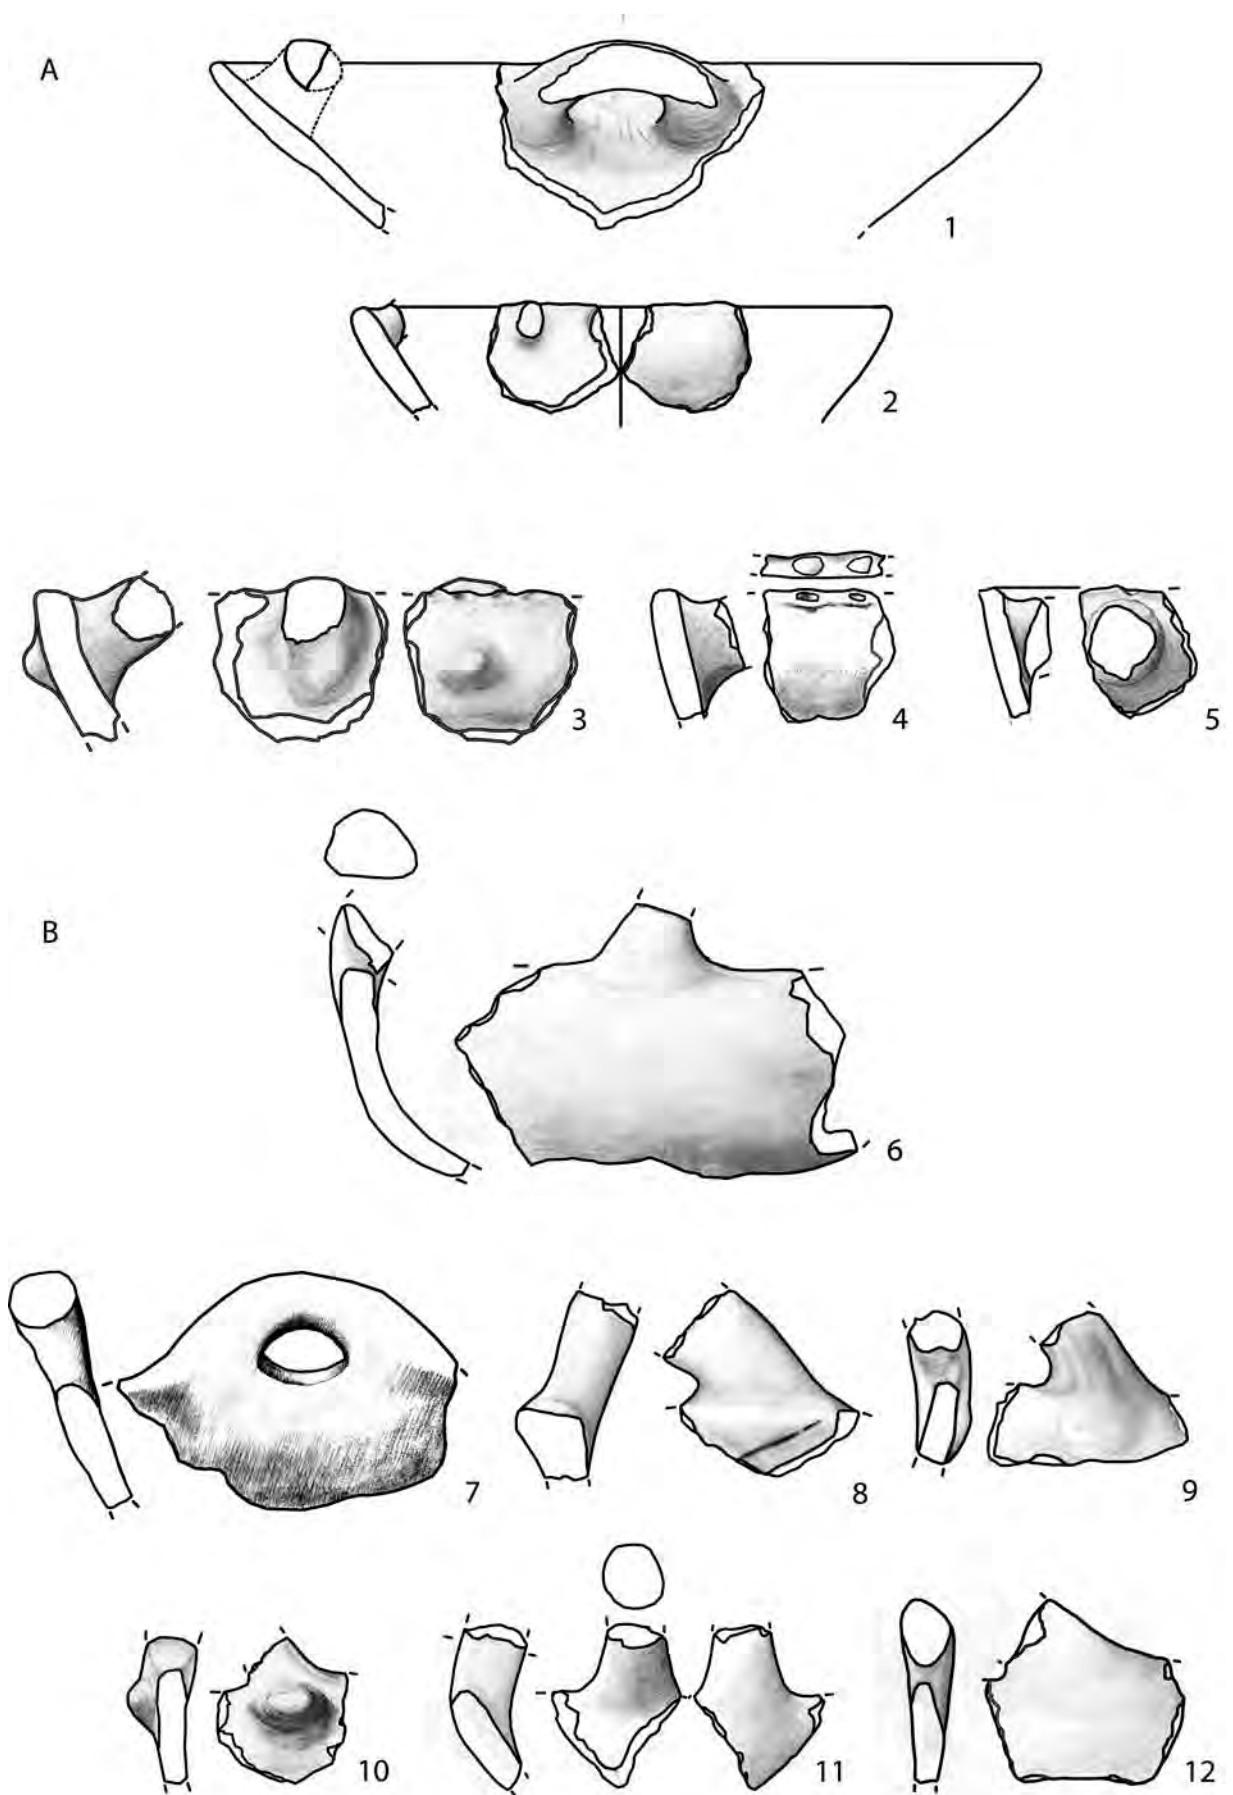
Fig. 90. A. Vasi con maniglie interne (1, 2) e teglie con maniglie interne (3, 4, 5); B. Teglie con prese sopraelevate (6-12).  
Scala 1:3.
