LE CAPANNE B3 e B9 DELL'ABITATO DELL'ETÀ DEL BRONZO DI MURSIA (PANTELLERIA)

Matteo Cantisani¹

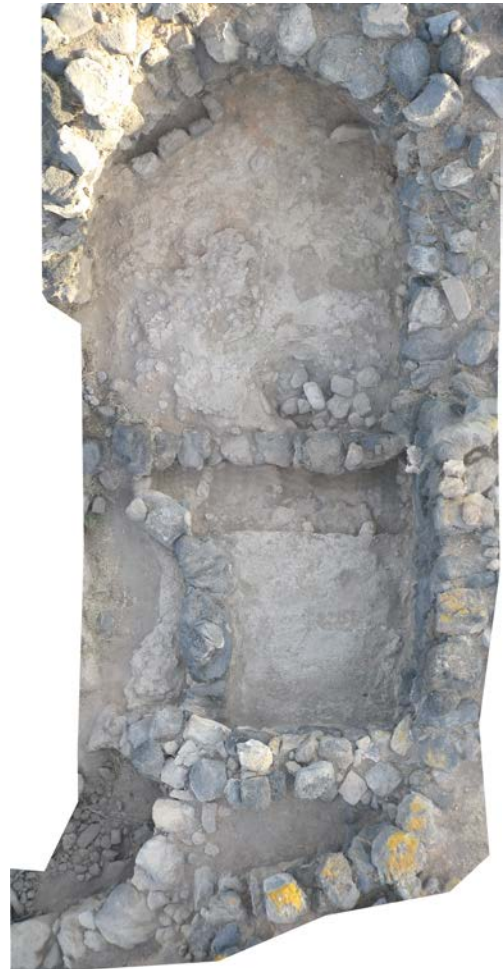
Fig. 2 Mursia, settore B. Planimetria con isoipse della scarpata e fotopiano zenitale delle capanne B3 e B9.

La costruzione della strada realizzata negli anni '30 del secolo scorso impedisce di comprendere la morfologia della superficie originale che proprio in corrispondenza della capanna B9 sembra essere caratterizzata da un'insellatura, adatta ad un passaggio tra la zona a monte e l'area del promontorio verso mare. La strada inoltre ha provocato una parziale distruzione delle strutture, non permettendo di riconoscerne completamente il perimetro e soprattutto l'elevato delle pareti occidentali. I resti dei muri perimetrali e soprattutto il punto di convergenza di entrambe le absidi semicircolari consentono comunque di poter ricostruire verosimilmente l'area occupata dalle strutture residenziali, più facilmente per la capanna B3 e solo ipoteticamente per la capanna B9 (Fig. 2).

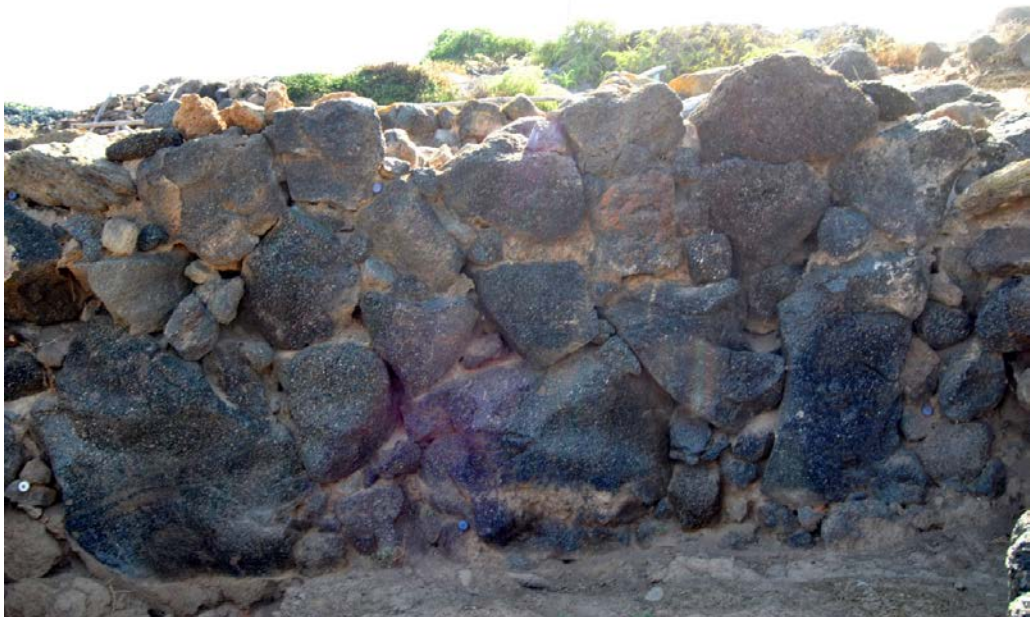
Fig. 3 Mursia, settore B. Prospetto dell'alzato dei muri della capanna B3 US 300 lato Est.

Il prospetto frontale dell'alzato interno raggiunge nel punto di migliore conservazione l'altezza di m 1,4 ed ha una tessitura di pietre di piccole e medie dimensioni organizzate in filari più o meno regolari con faccia a vista solitamente più curata con superfici piane. Frequentemente queste pietre si appoggiano, inglobandoli nella tessitura, a grandi massi erratici di roccia lavica solo parzialmente sbozzati (Fig. 3). La parte interna dei blocchi è più irregolare e si ammorsa a pareti di terra e rocce irregolari.

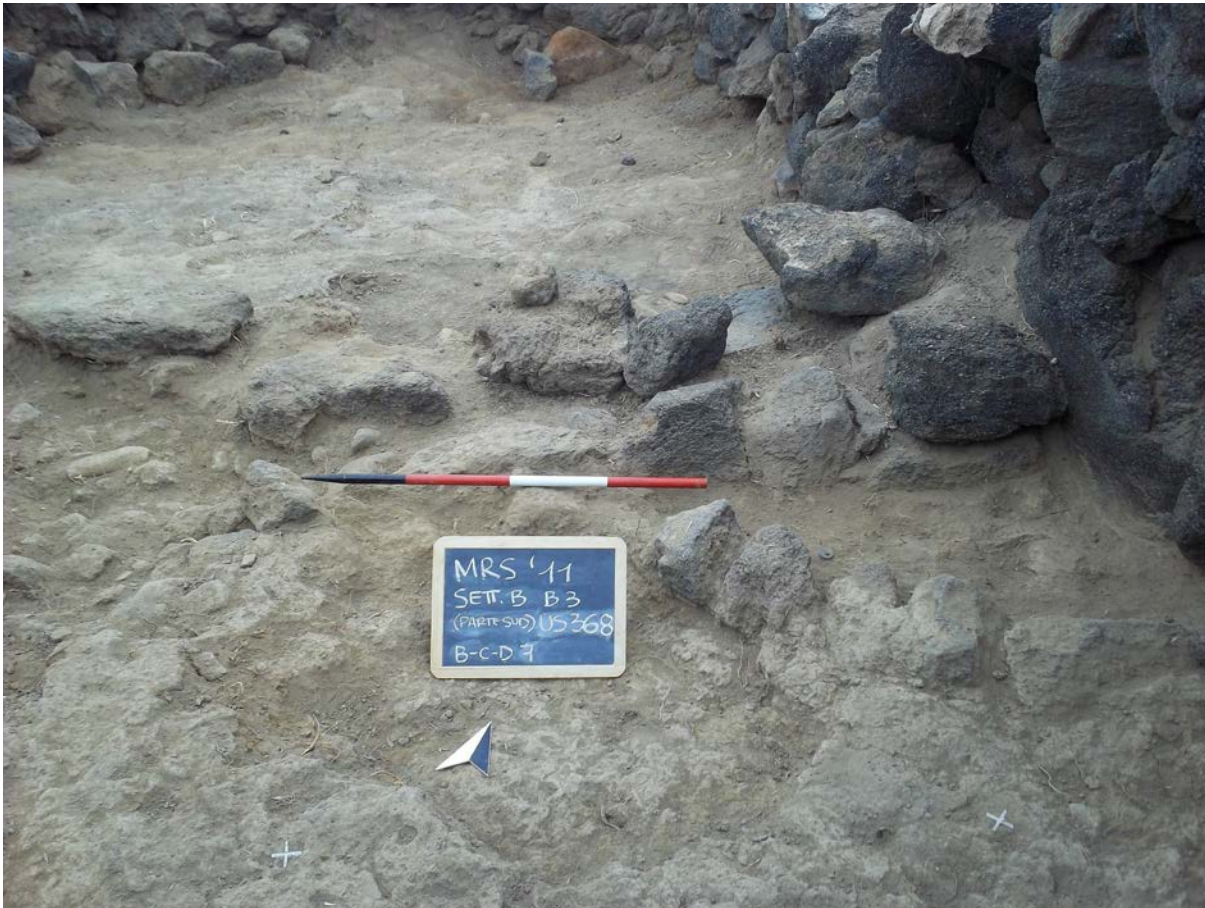
Fig.8. Mursia, settore B. B3. Particolare del muro tramezzo US 368.

Durante la Fase 2 l'ambiente è interessato da una prima ristrutturazione con una differente organizzazione dello spazio interno. Al centro, viene realizzato un tramezzo murario (US 368), che divide la capanna in due spazi simmetrici, mantenuti in comunicazione tra loro mediante un passaggio testimoniato dalla soglia US 2000, costituita da una lastra di pietra larga circa 40 cm (Figg. 7-8). Le due zone sono state denominate area Sud (UUSS 1263, 1301, 1252 e 1229) e area Nord (UUSS 882, 872, 879, 1285, 1282). Si appoggiano al tramezzo divisorio i due battuti pavimentali, rispettivamente nell'area a Nord (US 882) e nell'area Sud (US 1263). Nella parte Sud è testimoniato a breve distanza un secondo rifacimento del piano pavimentale (US 1229).

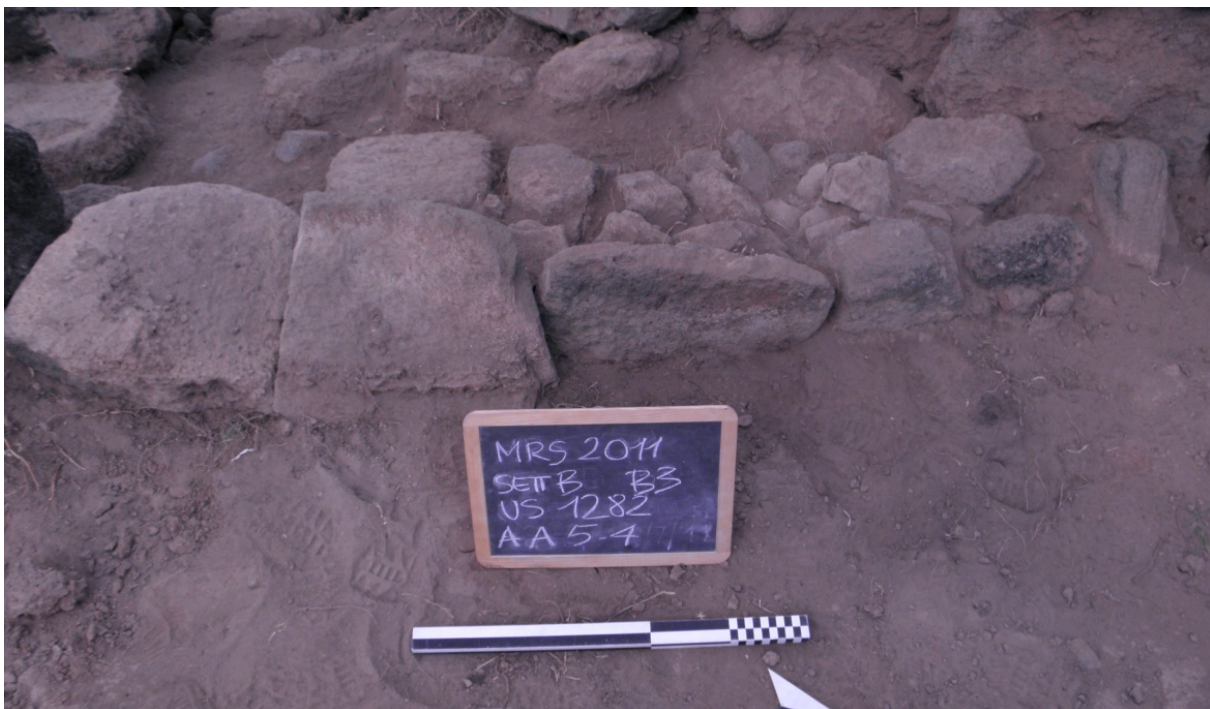
Fig. 9. Mursia, settore B. B3. Struttura a cassa litica US 879.

Il battuto US 882 è caratterizzato da uno strato di limo molto ben pressato e compattato. Nell'area ad Ovest è presente una struttura a cassa litica (US 879) costruita con 7 lastre di medie dimensioni per formare una sorta di ripostiglio a ridosso della parete. Dal momento che lo strato di sedimentazione antropica US 872 rinvenuta a coprire il piano pavimentale si addossava ai margini della cassa litica US 879 (Fig. 9) è presumibile che la sua costruzione e il suo impiego fossero contestuali al piano pavimentale US 882. All'interno della struttura US 879 è stato asportato uno strato di riempimento US 1285 contenente 2 liscioi in pietra vulcanica (Rep. B11052 e Rep. 11B3_053), due macinelli (Rep. 11B3_050, Rep. 11B3_051), un'olla in ceramica pressoché intera (Rep. 11B3_055), due macine (Rep. 07102 e 07110) e un punteruolo in osso (Rep. 07109). Nella stessa fase continua ad essere utilizzata la cassa litica US 883.

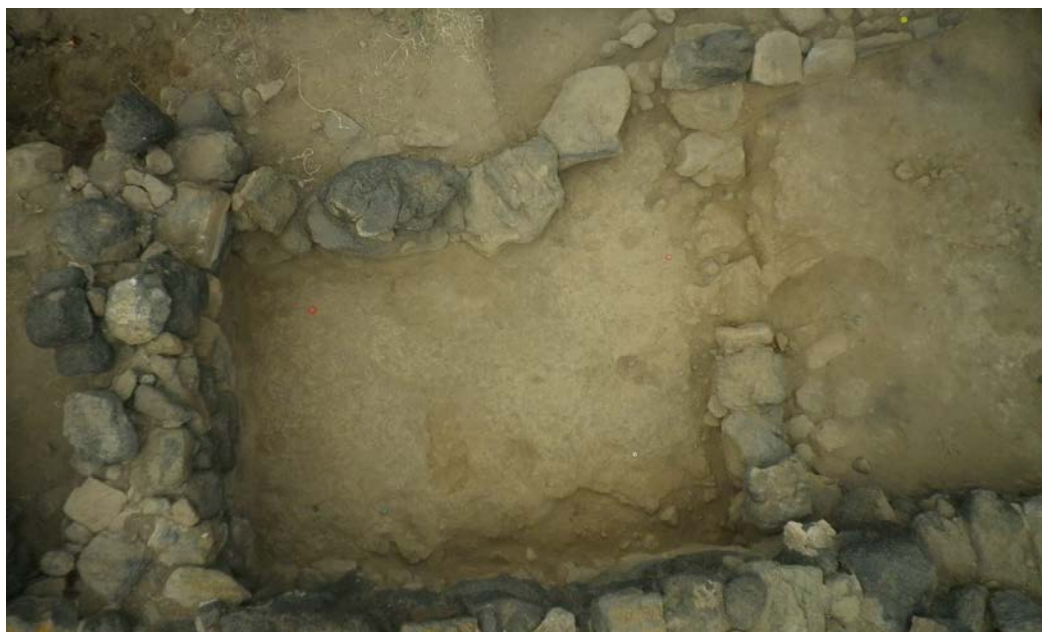
Fig. 10. Mursia, settore B. B3. Vista zenitale del pavimento US 1263.

Il battuto pavimentale US 1263, da eguagliare ai lacerti di battuto US 1301 coperti dall'accumulo di pietre US 1264 (Fig. 7), si estende in tutta l'area meridionale della struttura.

Il livello di sedimentazione antropica US 1252, che copre il piano pavimentale US 1263, ha una potenza minore rispetto a quello del piano US 882 a Nord del tramezzo. Allo stesso tempo il deposito non è esteso in maniera uniforme su tutta la paleosuperficie ma risulta essersi accumulato ai margini del piano. Questo

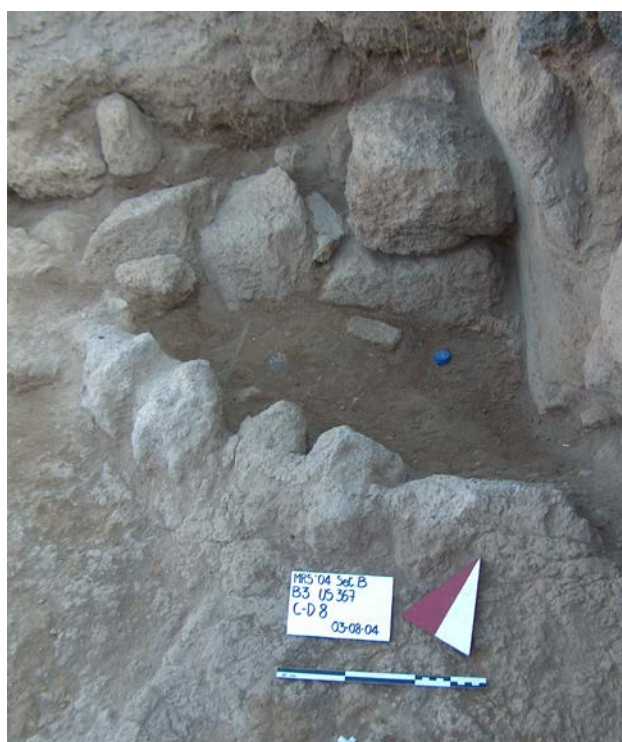
Fig. 11. Mursia, settore B. B3. Particolare della struttura US 367.

Il ritrovamento delle strutture accessorie US 369 e 367 (Fig. 8) in fase con il nuovo piano pavimentale US 366=1217 trovano analogie, almeno per la localizzazione e solo marginalmente come tipologia, alle strutture di tipo produttivo rinvenute nella capanna B6 (Marcucci 2008).

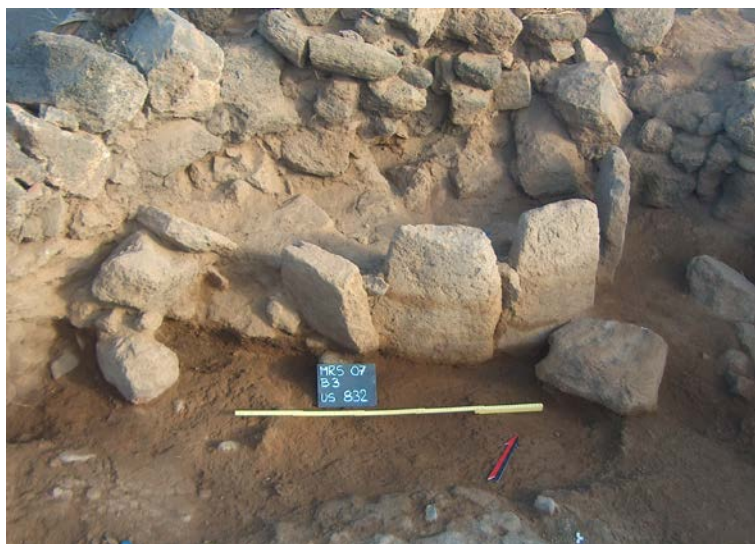
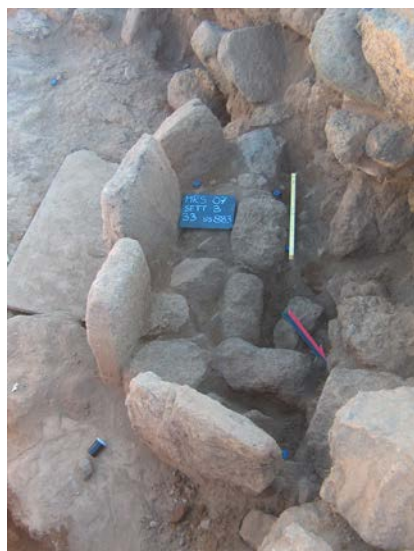
Fig. 13. Mursia, settore B. B3. Particolari della struttura US 832.

In corrispondenza della cassa litica US 883 viene realizzata una nuova grande struttura formata da grandi lastre verticali (US 832) che ingloba il piano della precedente struttura e ne amplia la superficie fino a 0,7 m² utilizzata presumibilmente come ripostiglio - contenitore (Fig. 13). Sul margine Nord del lato orientale del muro perimetrale US 300 nel quadrato C4 è presente una cista litica, di cui rimangono conservati tre lati, costituiti da piccole lastre posizionate verticalmente e infisse nel livello pavimentale in corrispondenza dell'abside. Queste strutture sono state rinvenute quasi sempre associate a sedimenti che hanno subito processi di rubefazione per il contatto con fonti di calore, e riempite da sedimenti ricchi di frustoli carboniosi. Le ciste molto comuni nei contesti abitativi scavati a Mursia e sono state pertanto interpretate come un tipo di focolare (Cattani, Debandi, Tusa 2015).

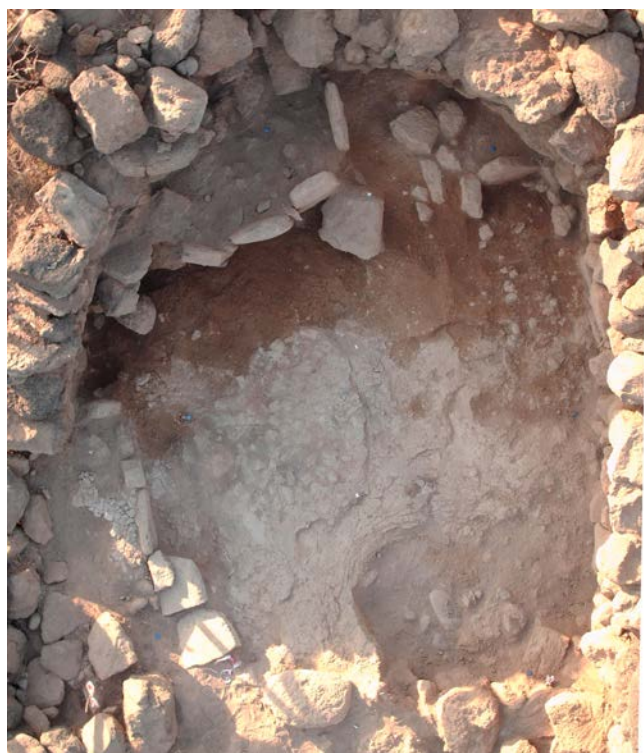
Fig. 14. Mursia, settore B. B3. Vista zenitale dell'area Nord con strutture presenti nella Fase 3.

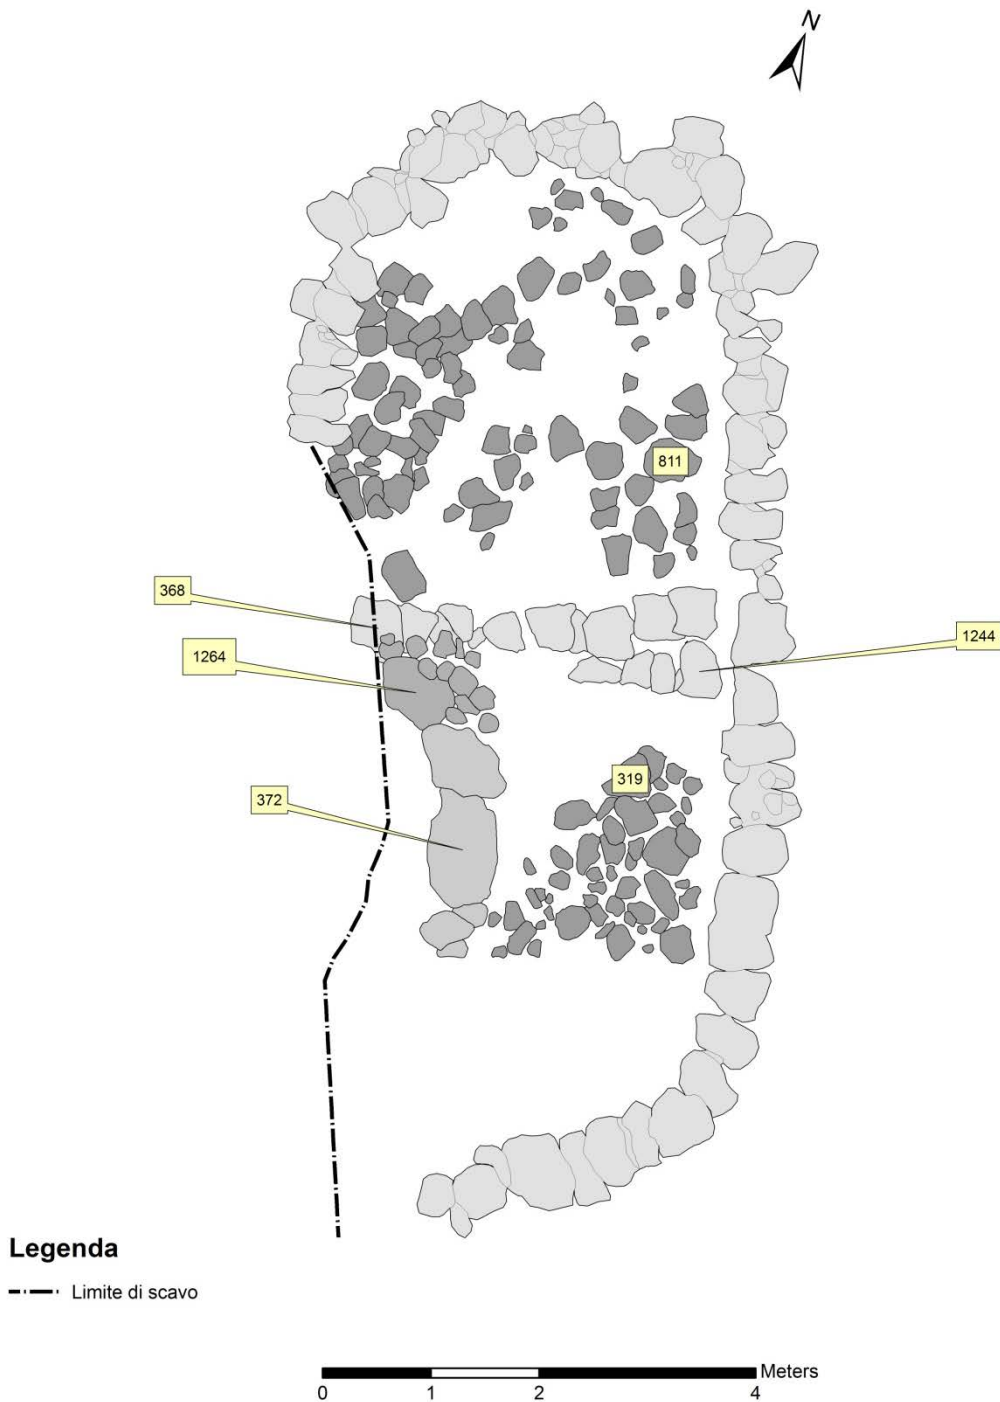
Fig. 15. Mursia, settore B. B3, planimetria della fase 3a

In un momento avanzato della Fase 3 (Sub-Fase 3a) l'intero contesto abitativo viene sconvolto da un imponente crollo del muro perimetrale che interessa sia la parte meridionale (US 319), sia l'area settentrionale (US 811). Non è improbabile che il crollo sia da imputare alla scarsa tenuta statica dell'impianto B3-B9 (Fig. 15).

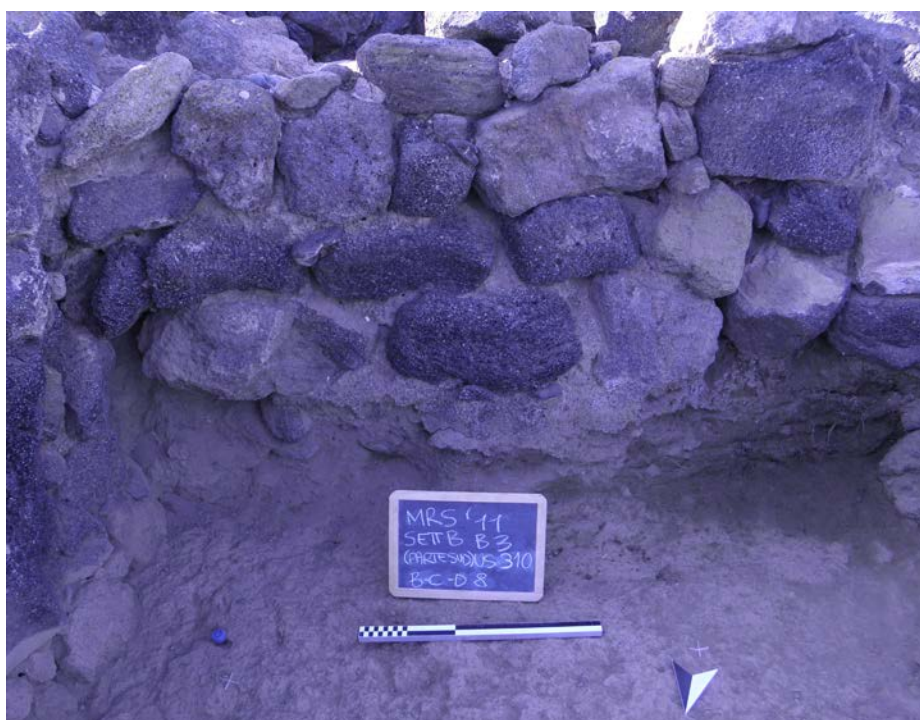
Fig. 17. Mursia, settore B. B3 Prospetto del muro US 310.

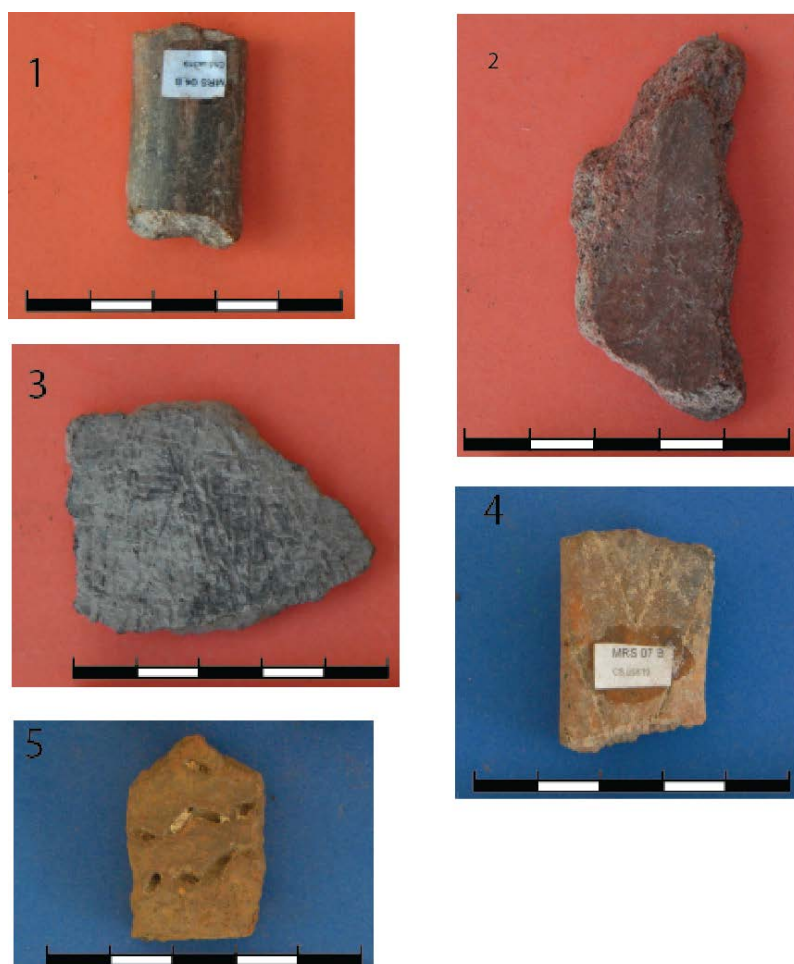
Fig. 20 Mursia, settore B. B3, Ceramica decorata: 1-2 dipinta a fasce; 3-4 incisa a motivi lineari; 5 incisa con riempimento di pasta bianca.

La capanna B3 ha restituito inoltre altri frammenti con decorazione impressa o incisa che rientrano nell'ambito della produzione della ceramica bruna. Tra questi abbondano i frammenti decorati con impressioni digitali sul bordo. Si sottolinea invece la presenza del frammento decorato con puntini impressi e riempiti di pasta bianca (12B3_261f, Fig. 20.5). Sono documentati inoltre il fr. di ansa decorato con una coppia di linee oblique incise convergenti (12B3_255f, US 819, Fig. 20.4) e il fr. 11B3_161f (US 316) che presenta un motivo piuttosto irregolare di linee incise (Fig. 20.3).
